**ONDÜLE VALS
RULMAN YATAKLARI**

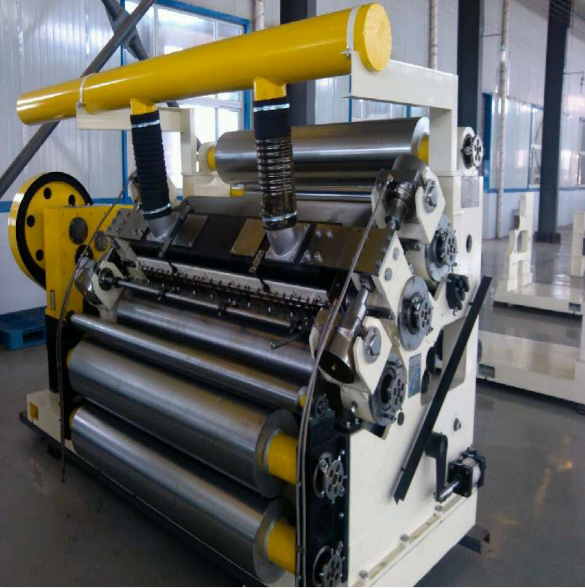
YAŞANAN PROBLEMLER

Yüksek sıcaklık altında çalışan ondüle vals grubu ve rulman yataklarında bulunan yağlayıcı zamanla deforme olur ve işlevini kaybederek rulman dağılımlarına neden olur.

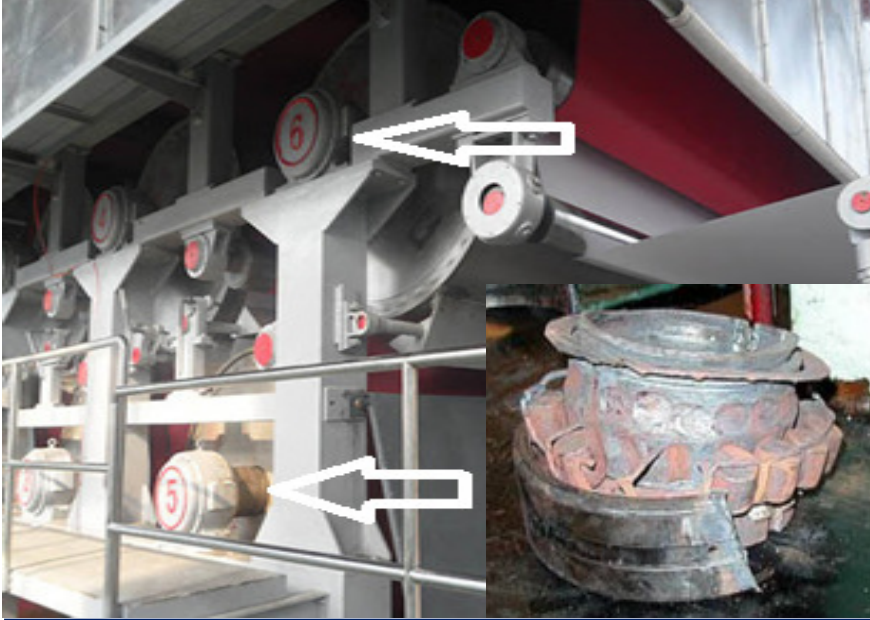
YAĞLAMA NOKTASI
RULMAN YATAKLARI

YAŞANILAN PROBLEMLER

Ağır yük ve buhardan kaynaklı rulman arızaları ve greste akma meydana gelir.
